Fossambault-sur-le-Lac
6160 Fossambault, route deMRC La Jacques-Cartier
Base de données patrimoniales

LOCALISATION ET OCCUPATION DE LA PROPRIÉTÉ

Secteur	
Dénomination	Chapelle Saint-Joseph-du-Lac
Statut juridique	immeuble patrimonial cité
Usage actuel	6911
Matricule	2094-08-0798
Type de bien	Bâtiment

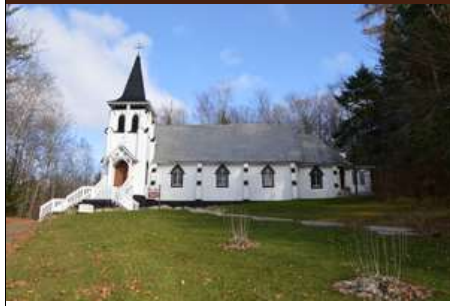
2016_22010_FOSS_6160_01

Typologie fonctionnelle (usage d'origine)	religieuse	Remarques
Typologie constructive (structure apparente)	pièce sur pièce (bois)	
Typologie formelle (style dominant)	néogothique

Matériau soubassement	indéterminé	Nombre d'étages	1	Remarques	
Saillies	clocher	contrefort	escalier		volume annexe
Matériau façade principale	bardeaux de bois	bardeaux de bois			
Matériau façade secondaire gauche	bardeaux de bois	bardeaux de bois			
Matériau façade secondaire droite	bardeaux de bois	bardeaux de bois

Profil toiture	à deux versants droits	à deux versants droits	Remarques
Revêtement toiture	bardeaux de bois	bardeaux d'asphalte	
Lucarnes	à pignon

Portes				Remarques
Forme de l'ouverture	à arc ogival	rectangulaire	à arc ogival	
Type de porte	à panneaux	à panneaux	à panneaux	
Sous-type de porte	sans vitrage	à double vantail	sans vitrage	
Matériau de porte	bois	bois	bois	
Fenêtres				
Forme de l'ouverture	à arc ogival	rectangulaire	à arc ogival	
Type de fenêtre	à battants	fixe	fixe	
Sous-type de fenêtre	à grands carreaux	à grands carreaux	sans objet	
Matériau de fenêtre	bois	bois	bois

État physique : Bon état

Bien que la chapelle ait subi plusieurs réparations depuis sa construction, le tout a été fait dans le respect du bâtiment et en vue du maintien et de l'augmentation de sa valeur. Les interventions passées, dont l'ajout d'un volume annexe en 1928, qui est construit selon le même style architectural que le volume original, ont toujours respecté la construction originale.

Veiller à conserver ce lieu de culte dans son intégralité.

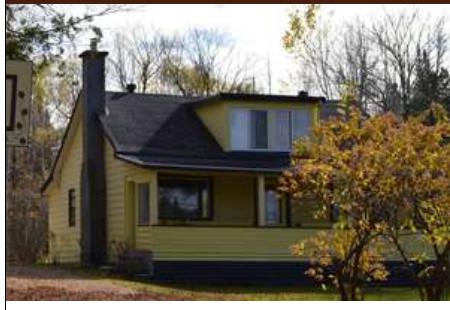
2016_22010_WINF_0007_02

Typologie fonctionnelle (usage d'origine) résidentielle

Typologie formelle (style dominant) maison de villégiature

Nombre d'étages 1,5

Saillies véranda cheminée terrasse volume annexe

Matériau façade principale planches de bois horizontales fibre de bois pressé

Profil toiture à deux versants droits

Revêtement toiture bardeaux d'asphalte

État physique : Bon état

La maison possède un excellent état d'authenticité malgré quelques transformations telles que le changement des portes et fenêtres.

Veiller à conserver le plan rectangulaire simple, le volume modeste, l'élévation sur un étage et demi, le toit à deux versants droits, la véranda, la lucarne, le revêtement d'origine de la façade principale. Remplacer certaines portes et fenêtres par un modèle compatible avec l'époque de sa construction et uniformiser les parements en privilégiant le bois.

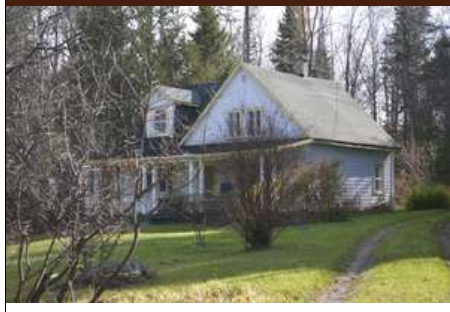
2016_22010_WINF_0017_08

La maison est située en retrait du chemin Winfield, derrière un étang.
Le chemin Winfield est un chemin de terre semi-privé.

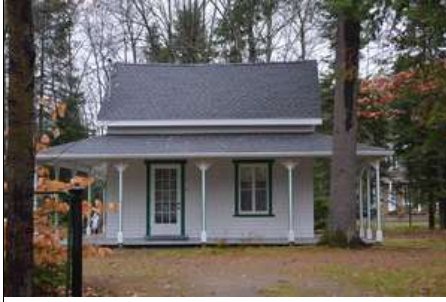
2016_22010_MONT_0004_01

La maison est située dans un boisé clairsemé, en retrait de la rue.

État physique : Bon état

La maison possède un excellent état d'authenticité malgré l'ajout d'un volume annexe qui constitue néanmoins une évolution harmonieuse.

La valeur patrimoniale accordée à cette demeure repose d'abord sur son ancienneté - il s'agit de l'une des plus anciennes résidences de Fossambault-sur-le-Lac - son architecture et son authenticité, malgré l'ajout d'un volume annexe. La toiture à deux versants droits, l'élévation sur un étage et demi, les fenêtres dans les murs pignons, le revêtement de bardeaux de bois des façades, la grande galerie et son auvent, les fenêtres à battants en bois, sont des éléments typiques de la maison de style vernaculaire américain de la fin du 19e siècle. Cela nous incite à octroyer à cette demeure une bonne valeur patrimoniale

Veiller à conserver les caractéristiques architecturales d'origine de cette maison dans leur intégralité, puisqu'il s'agit de l'une des plus anciennes résidences de Fossambault-sur-le-Lac. Revenir à un modèle plus ancien de fenêtres en ce qui concerne le volume annexe.

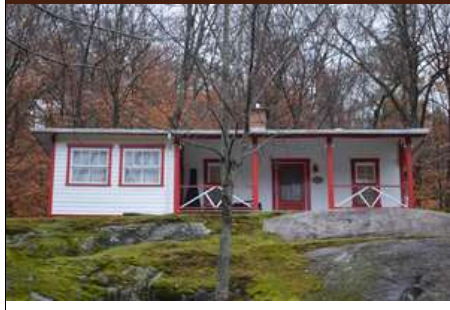
2016_22010_MONT_0009_01

La maison est située sur le haut d'un promontoire rocheux. Un long escalier de bois y donne accès.

État physique : Bon état

Cette maison et sa principale dépendance possèdent un excellent état d'authenticité et il semble qu'elles n'aient subi aucune transformation depuis leur construction, sinon quelques travaux d'entretien.

La valeur patrimoniale accordée à cette propriété repose principalement sur son état d'authenticité, ainsi que sur la position qu'elle occupe sur un promontoire rocheux. La valeur patrimoniale accordée à cette maison réside notamment dans son ancienneté et son architecture. La demeure a conservé son volume d'origine. La toiture à deux versants droits, l'élévation sur un étage, sont des éléments typiques de la maison de villégiature construite dans les années 1950. Cela nous incite à octroyer à cette demeure une bonne valeur patrimoniale.

Veiller à conserver les caractéristiques architecturales d'origine de cette maison dans leur intégralité.

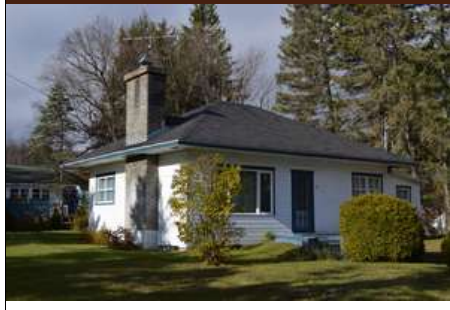
2016_22010_CATA_0013_02

Matériau soubassement béton

Saillies volume annexe cheminée perron escalier

Matériau façade principale planches de bois horizontales

Profil toiture en pavillon tronqué

Revêtement toiture bardeaux d'asphalte

Seule une fenêtre située sur la façade avant a été remplacée par un modèle plus récent à manivelle.

État physique : Bon état

La maison possède un excellent état d'authenticité et il semble que seule une fenêtre située sur la façade principale ait été remplacée depuis sa construction.

Veiller à conserver cette maison dans son intégralité. Remplacer la fenêtre de la façade avant par un modèle plus ancien en bois.

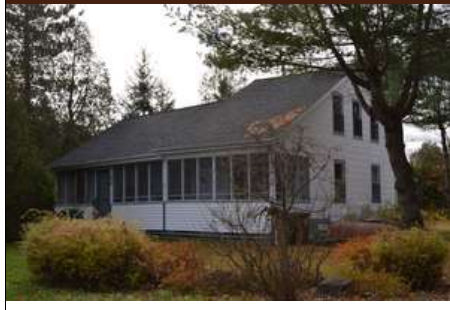
2016_22010_DERI_0019_08

Saillies véranda escalier volume annexe

Matériau façade principale parement de fibre minérale et ciment planches de bois horizontales

Profil toiture à deux versants droits

Revêtement toiture bardeaux d'asphalte

Le devanture de la véranda a été remplacé par des planches de bois horizontales.

État physique : Bon état

La maison possède un excellent état d'authenticité. Il semble qu'elle n'ait subi aucune transformation depuis sa construction, sinon quelques travaux d'entretien. Le revêtement d'amiante-ciment n'est probablement pas d'origine. Le revêtement de la devanture de la véranda en amiante-ciment a été remplacé par des planches de bois horizontales. La toiture a possiblement été refait avec du bardeau d'asphalte.

Veiller à conserver le plan rectangulaire simple, le volume modeste, l'élévation sur deux étages, le toit à deux versants droits, les fenêtres dans le mur pignon, la véranda. Revenir à un revêtement de planches de bois horizontales (planches à feuillure) comme à l'intérieur de la véranda.
