# **Suivi de l'état de santé du lac Saint-Joseph – Diagnose 2.0**

**Mercredi 8 septembre 2021**

# La diagnose du lac - 2006

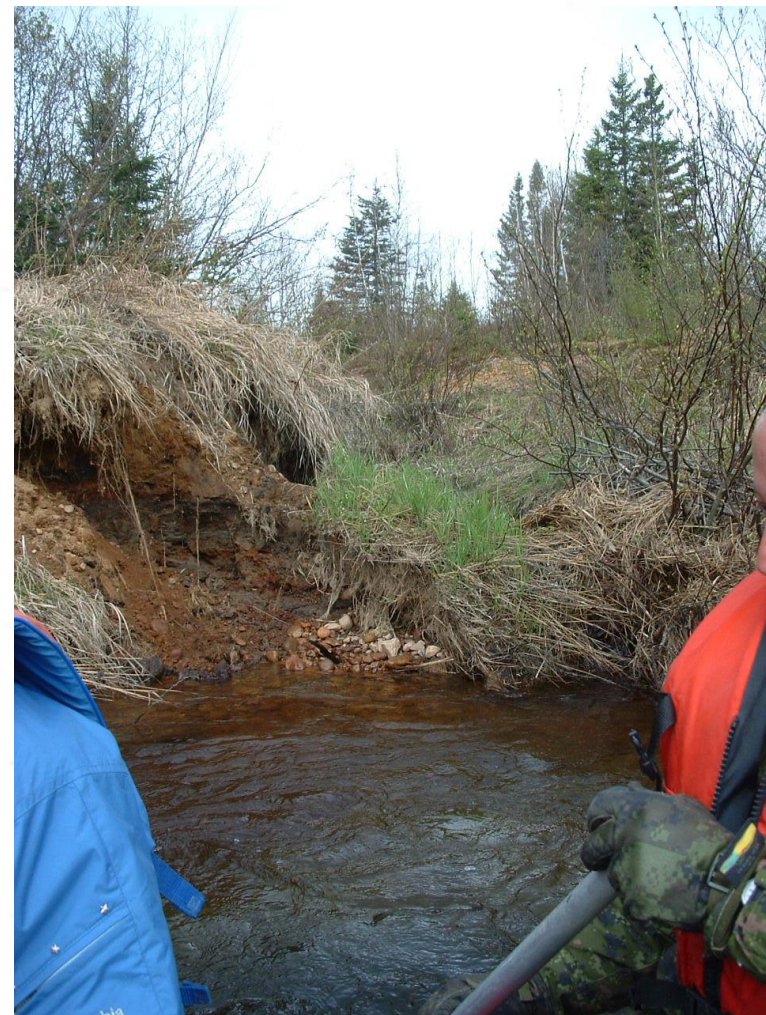
## Érosion des rivières aux Pins et Ontaritzi

Fort potentiel naturel

- Dépôts meubles
- Débit

Accentué par le déboisement des  
rives

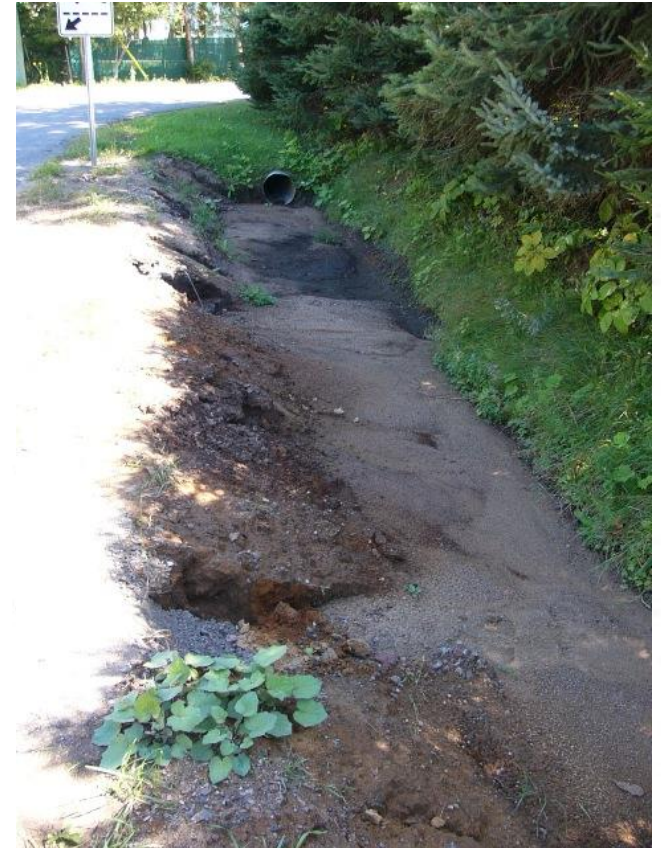
Causé par :

- Rivière aux Pins
- Fossés routiers
- Développement urbain
- Recharge des plages
- Circulation nautique motorisée

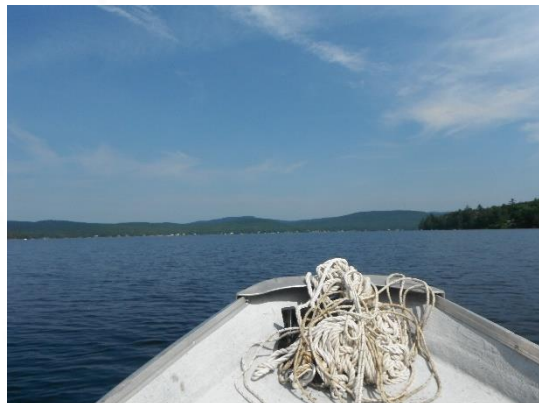
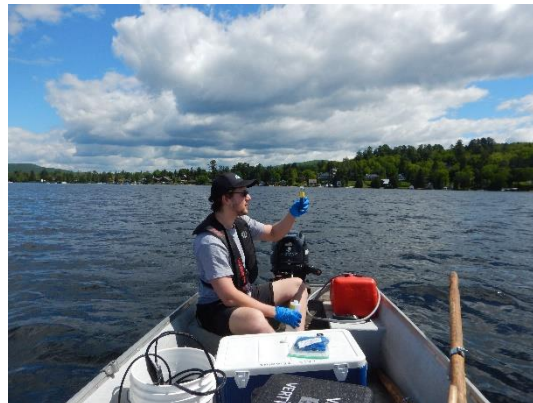
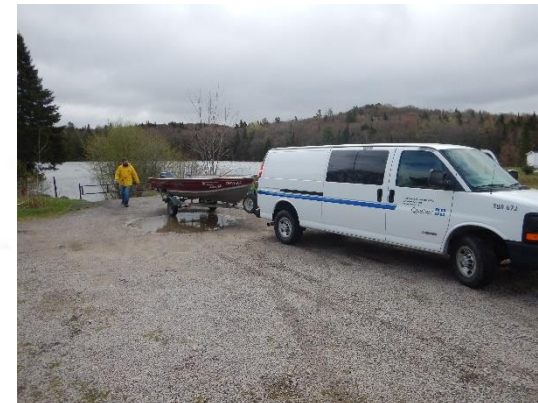
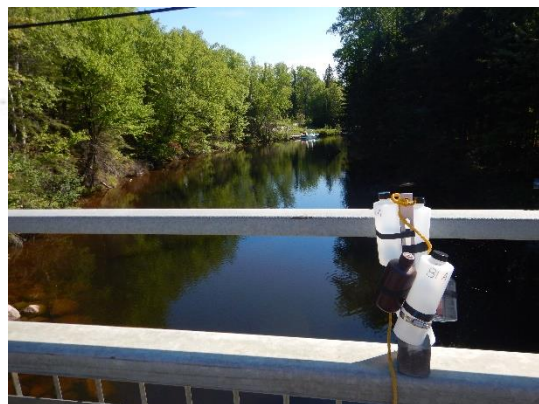
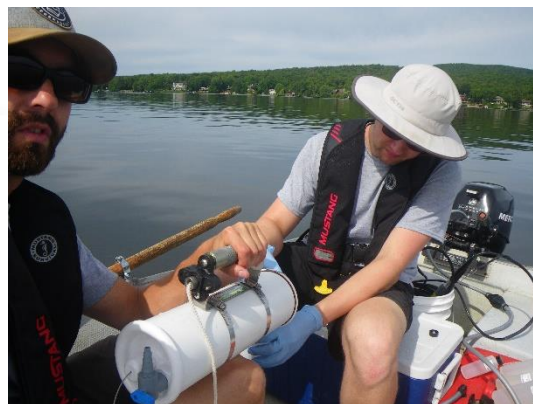
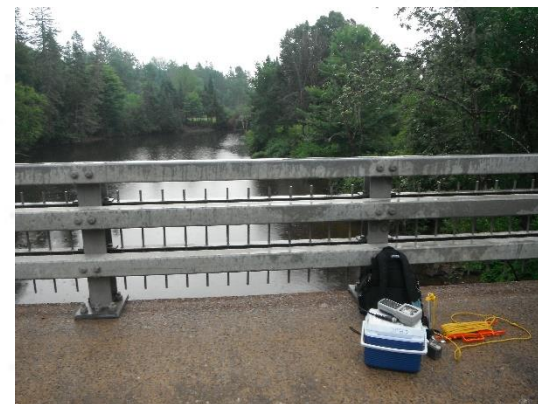
# Qualité de l'eau – présent

Selon les indicateurs de suivi de la qualité de l'eau, il ne semble pas avoir de changements significatifs

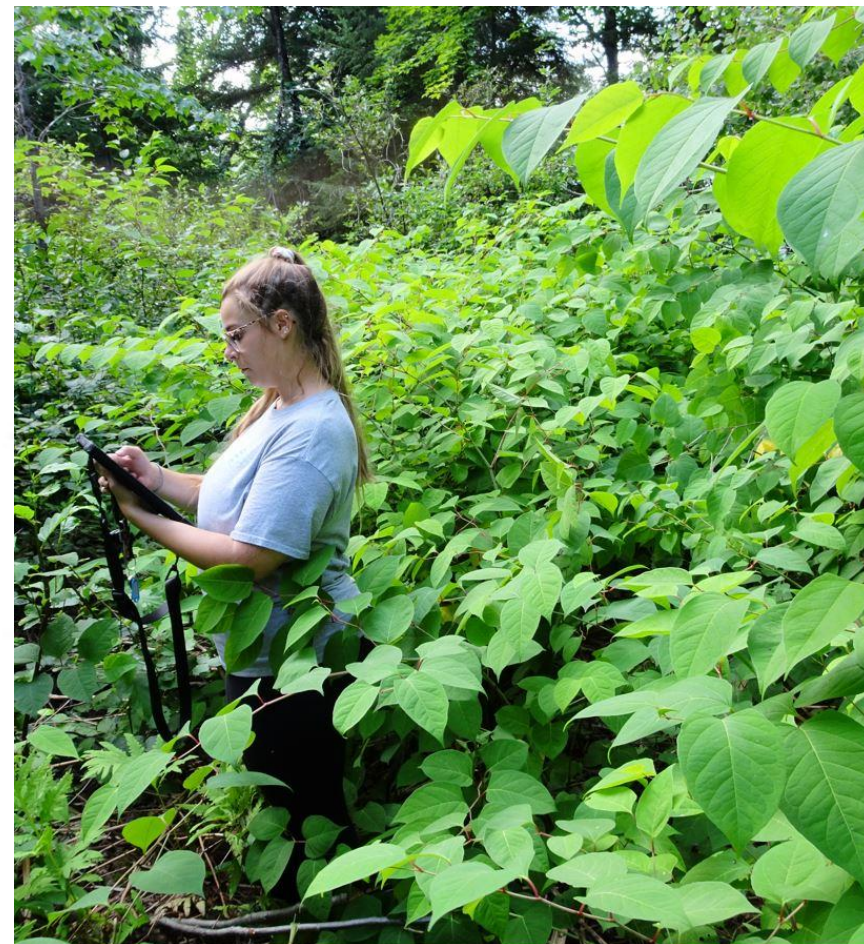
## Portrait des espèces exotiques envahissantes

- 2019
  - En bordure du lac Saint-Joseph (100m)
- 2021
  - Inventaire sur l'ensemble du territoire de Fossambault-sur-le-Lac

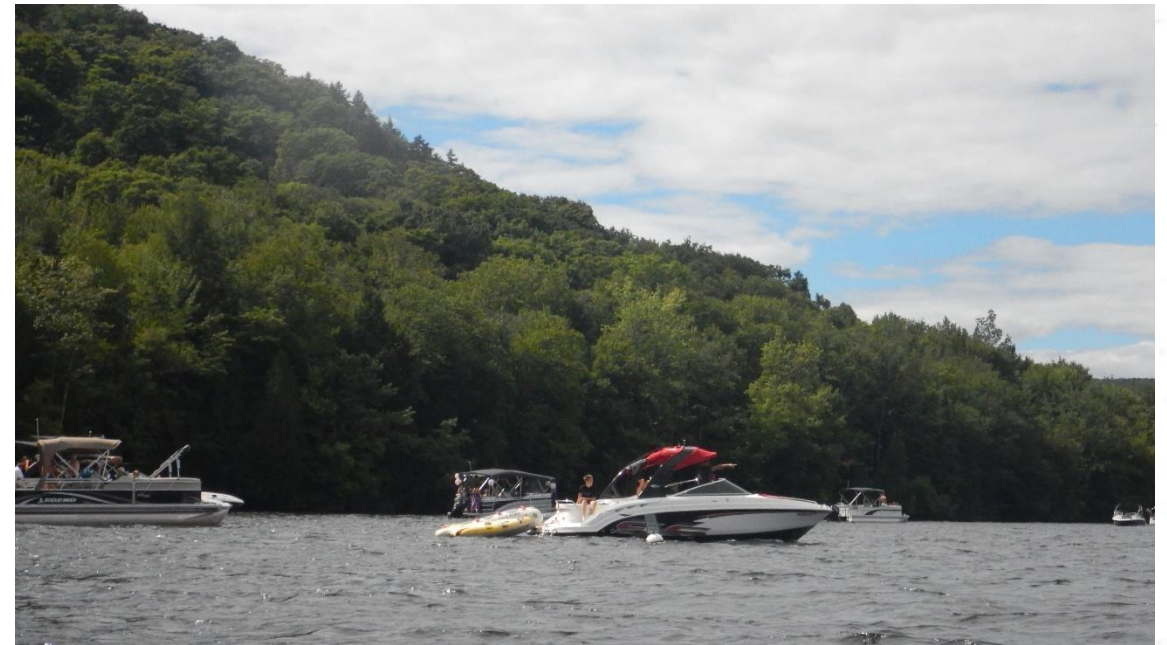
## Présence d'embarcations motorisées

966 passages par jour  
à <500m de la prise d'eau

Brassage des eaux  
et des sédiments

Érosion des berges

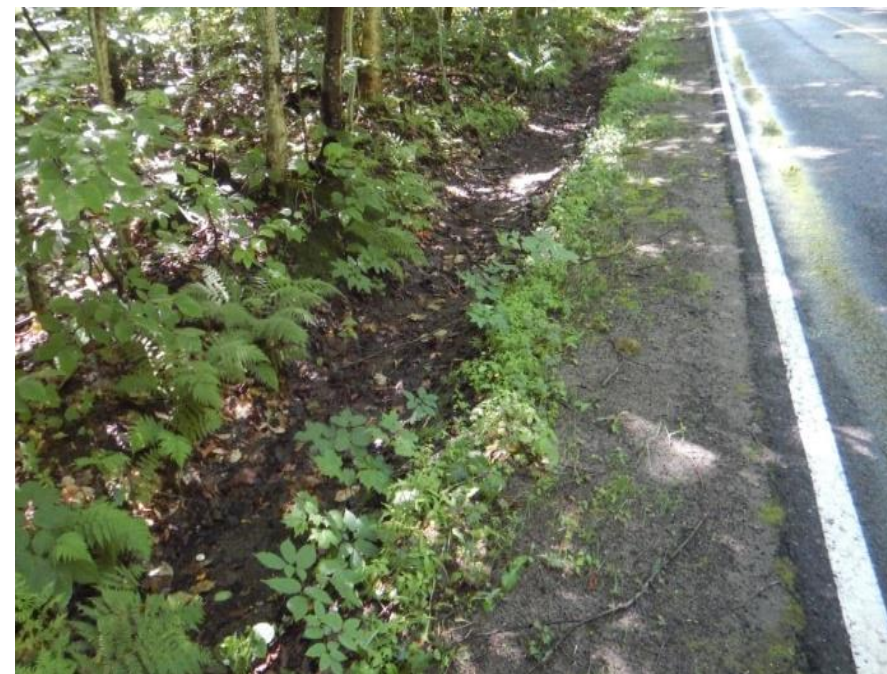
## Gestion des eaux de surface – Lac Saint-Joseph

Inventaire des fossés et ponceaux

Identification de problématiques

Proposition d'un plan de gestion
